# Referenzen

## Waldenburg, Adelberg 38 und 40: barocke Bauten hinter dem oberen Tor

## Liestal, Rathausstrasse 9: die alte Stadtschreiberei

### Liestal, Rathausstrasse 5: ein Neubau unter Basler Herrschaft

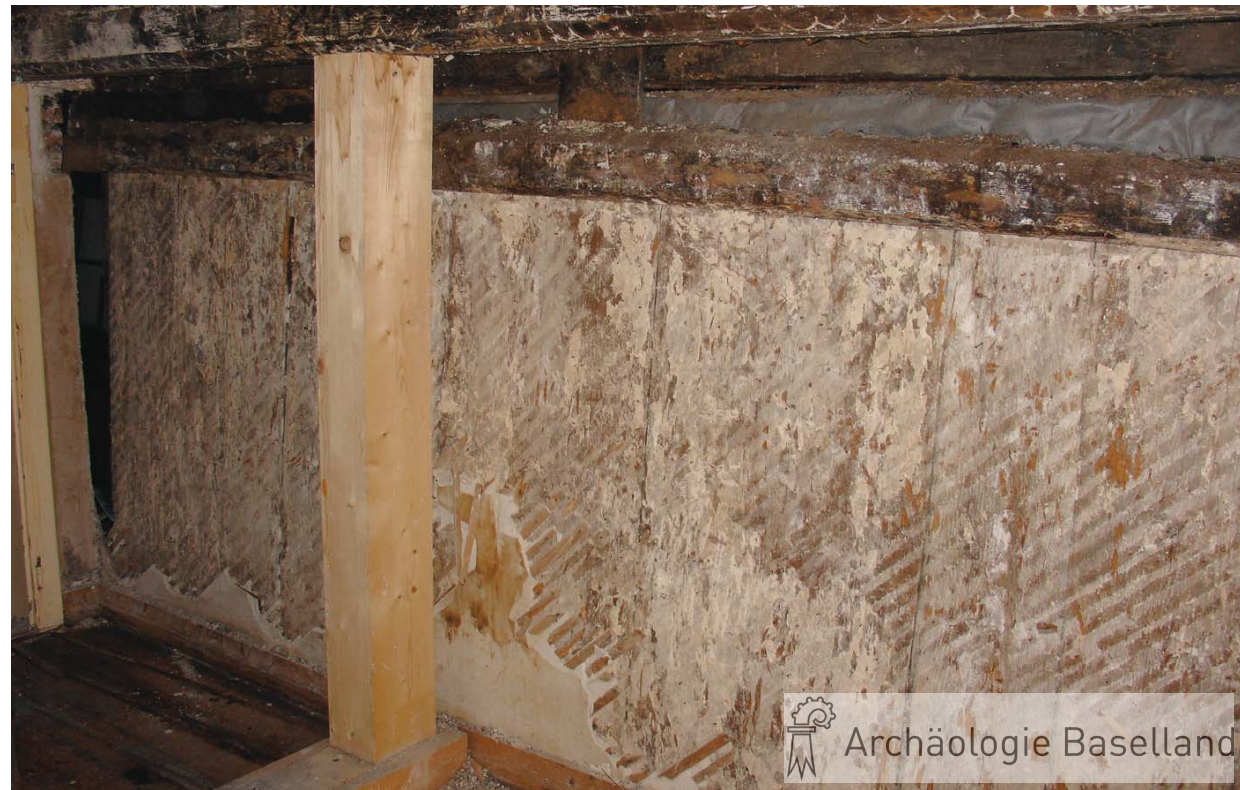
**Adelberg 38, traufseitige Bohlenwand im zweiten Obergeschoss. Dendrochronologische Untersuchungen datieren das hier verbaute Holz ins Jahr 1410.**

bisher nicht nachweisen. Der älteste Bauteil der hier untersuchten Häuser neben dem oberen Tor ist eine Bohlenständerwand aus dem zweiten Obergeschoss der Liegenschaft Adelberg 38. Sie lässt sich dendrochronologisch ins Jahr 1410 datieren, wurde jedoch wahrscheinlich erst zu Beginn des

17. Jahrhunderts an ihrem vorgefundenen Standort verbaut. Ihre Herkunft bleibt ungeklärt.

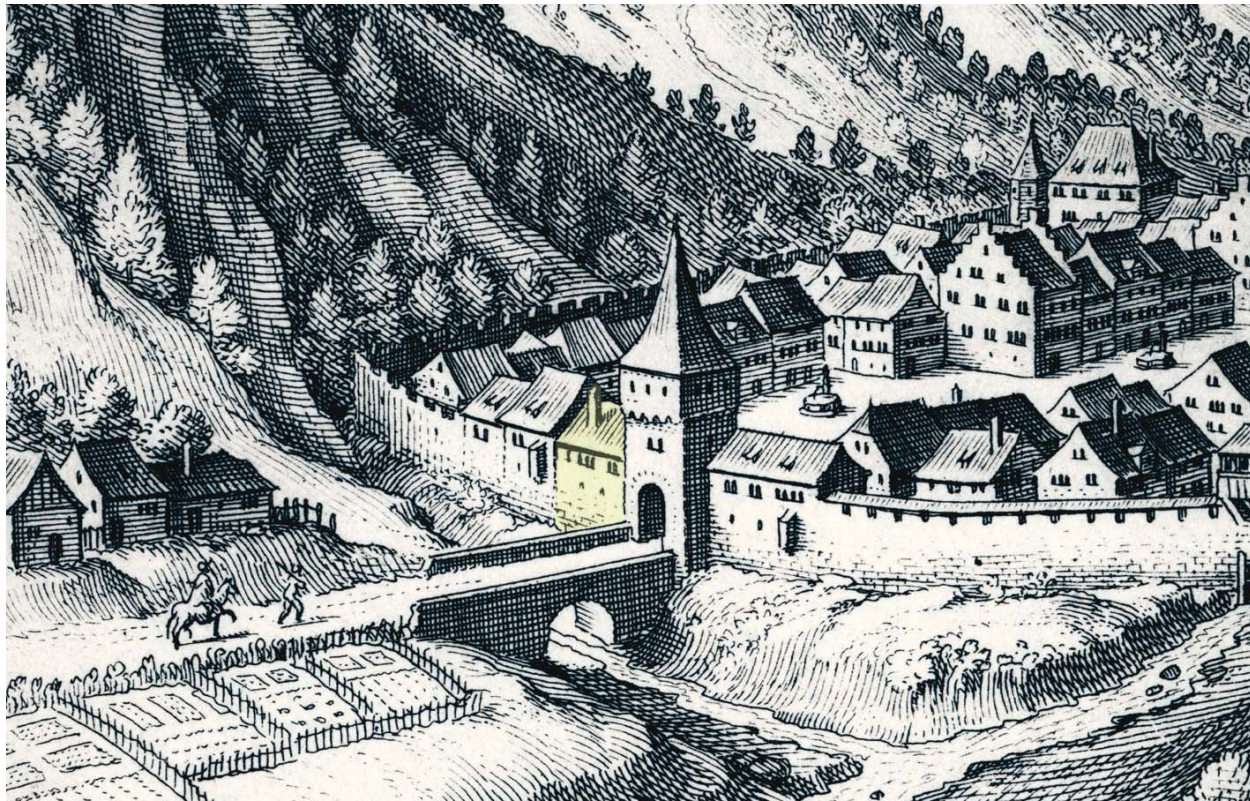
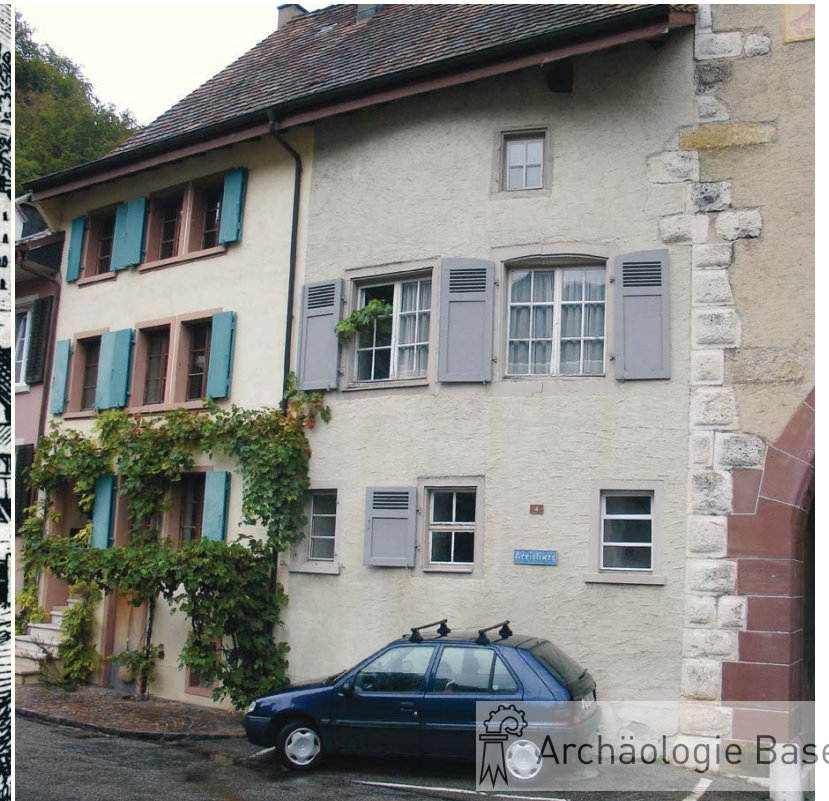
<  
(Merian-Plan)  
Die Fensteröffnungen  
und der Kamin deuten  
auf eine Nutzung als  
Wohnhaus hin.

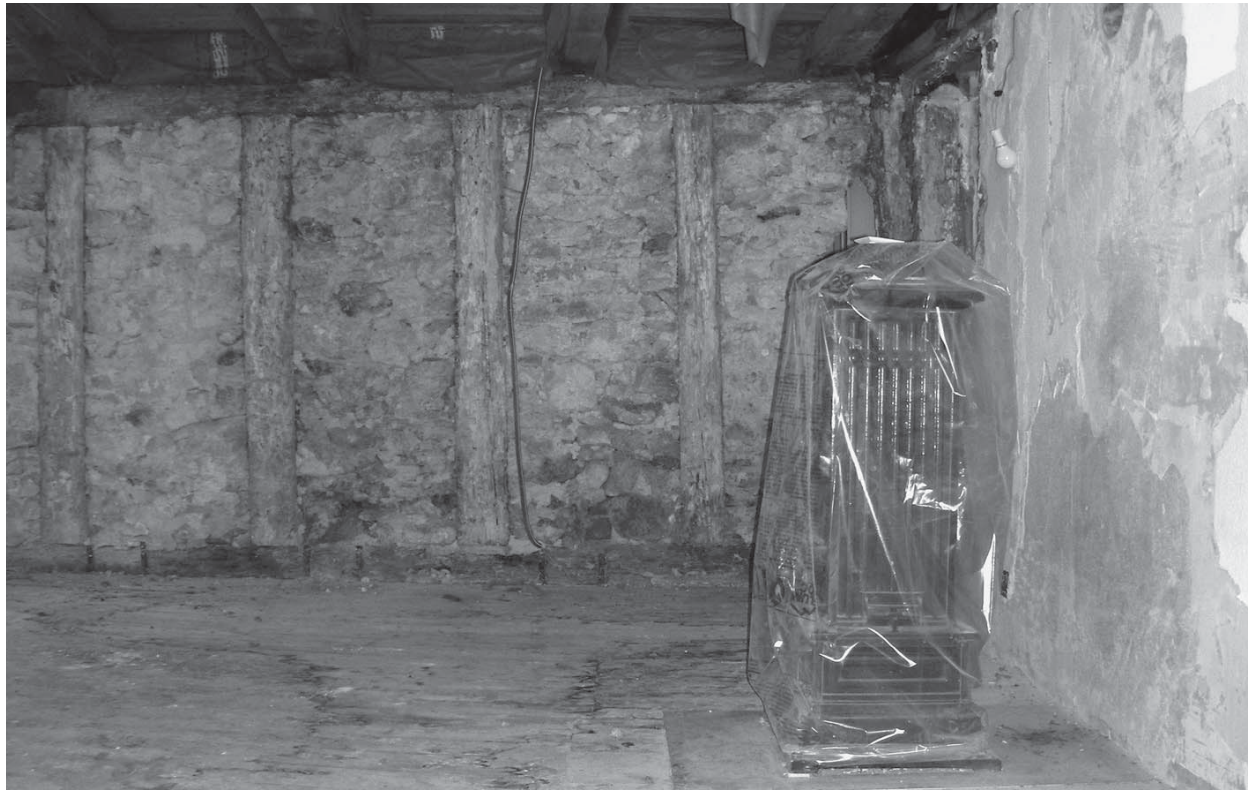
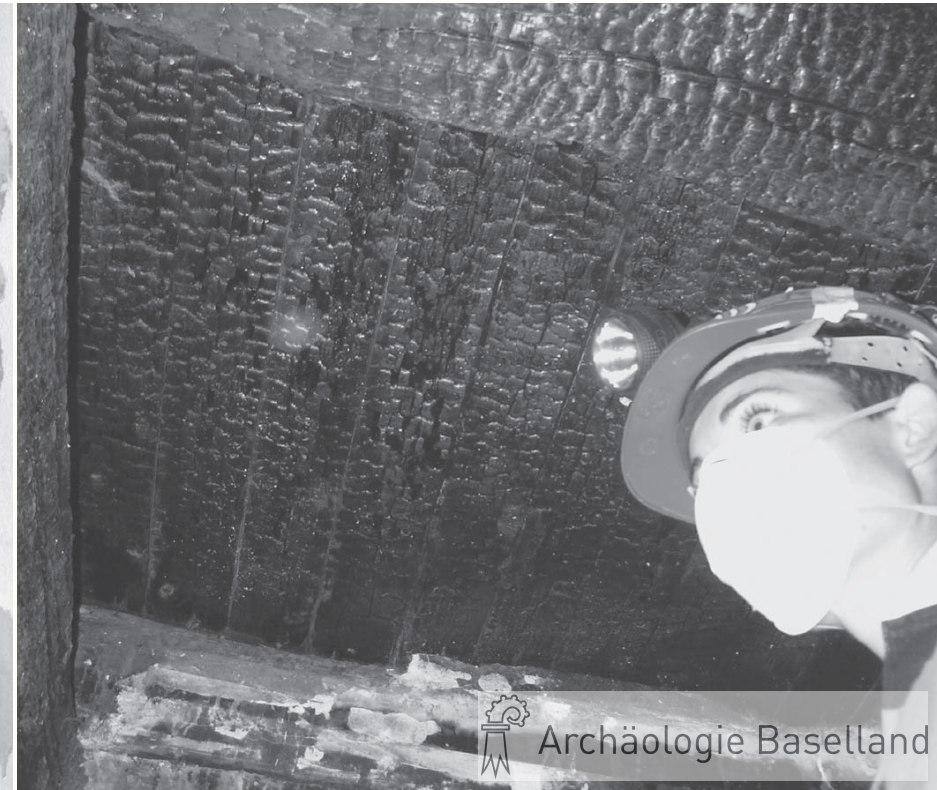
Die anfänglich aus Bohlen bestehende Aussenwand von Adelberg 38 wird mit dem Anbau von Adelberg 40 in eine Zwischenwand aus einer mit Bruchsteinen ausgemauerten Ständerkonstruktion umgewandelt.

Zu Beginn des 18. Jahrhunderts wurde der angebaut Viehstall in eine weitere Überbauung, Adelberg 40, integriert. Diese bestand aus einem gemauerten Keller und einem Obergeschoss. Der vorkragende Oberbau war aus Holz. Die Aussenwand der Liegenschaft Adelberg 38, die anfänglich aus Bohlen bestand, wurde mit dem Anbau von Nr. 40 in eine Zwischenwand aus einer mit Bruchsteinen ausgemauerten Ständerkonstruktion umgewandelt.

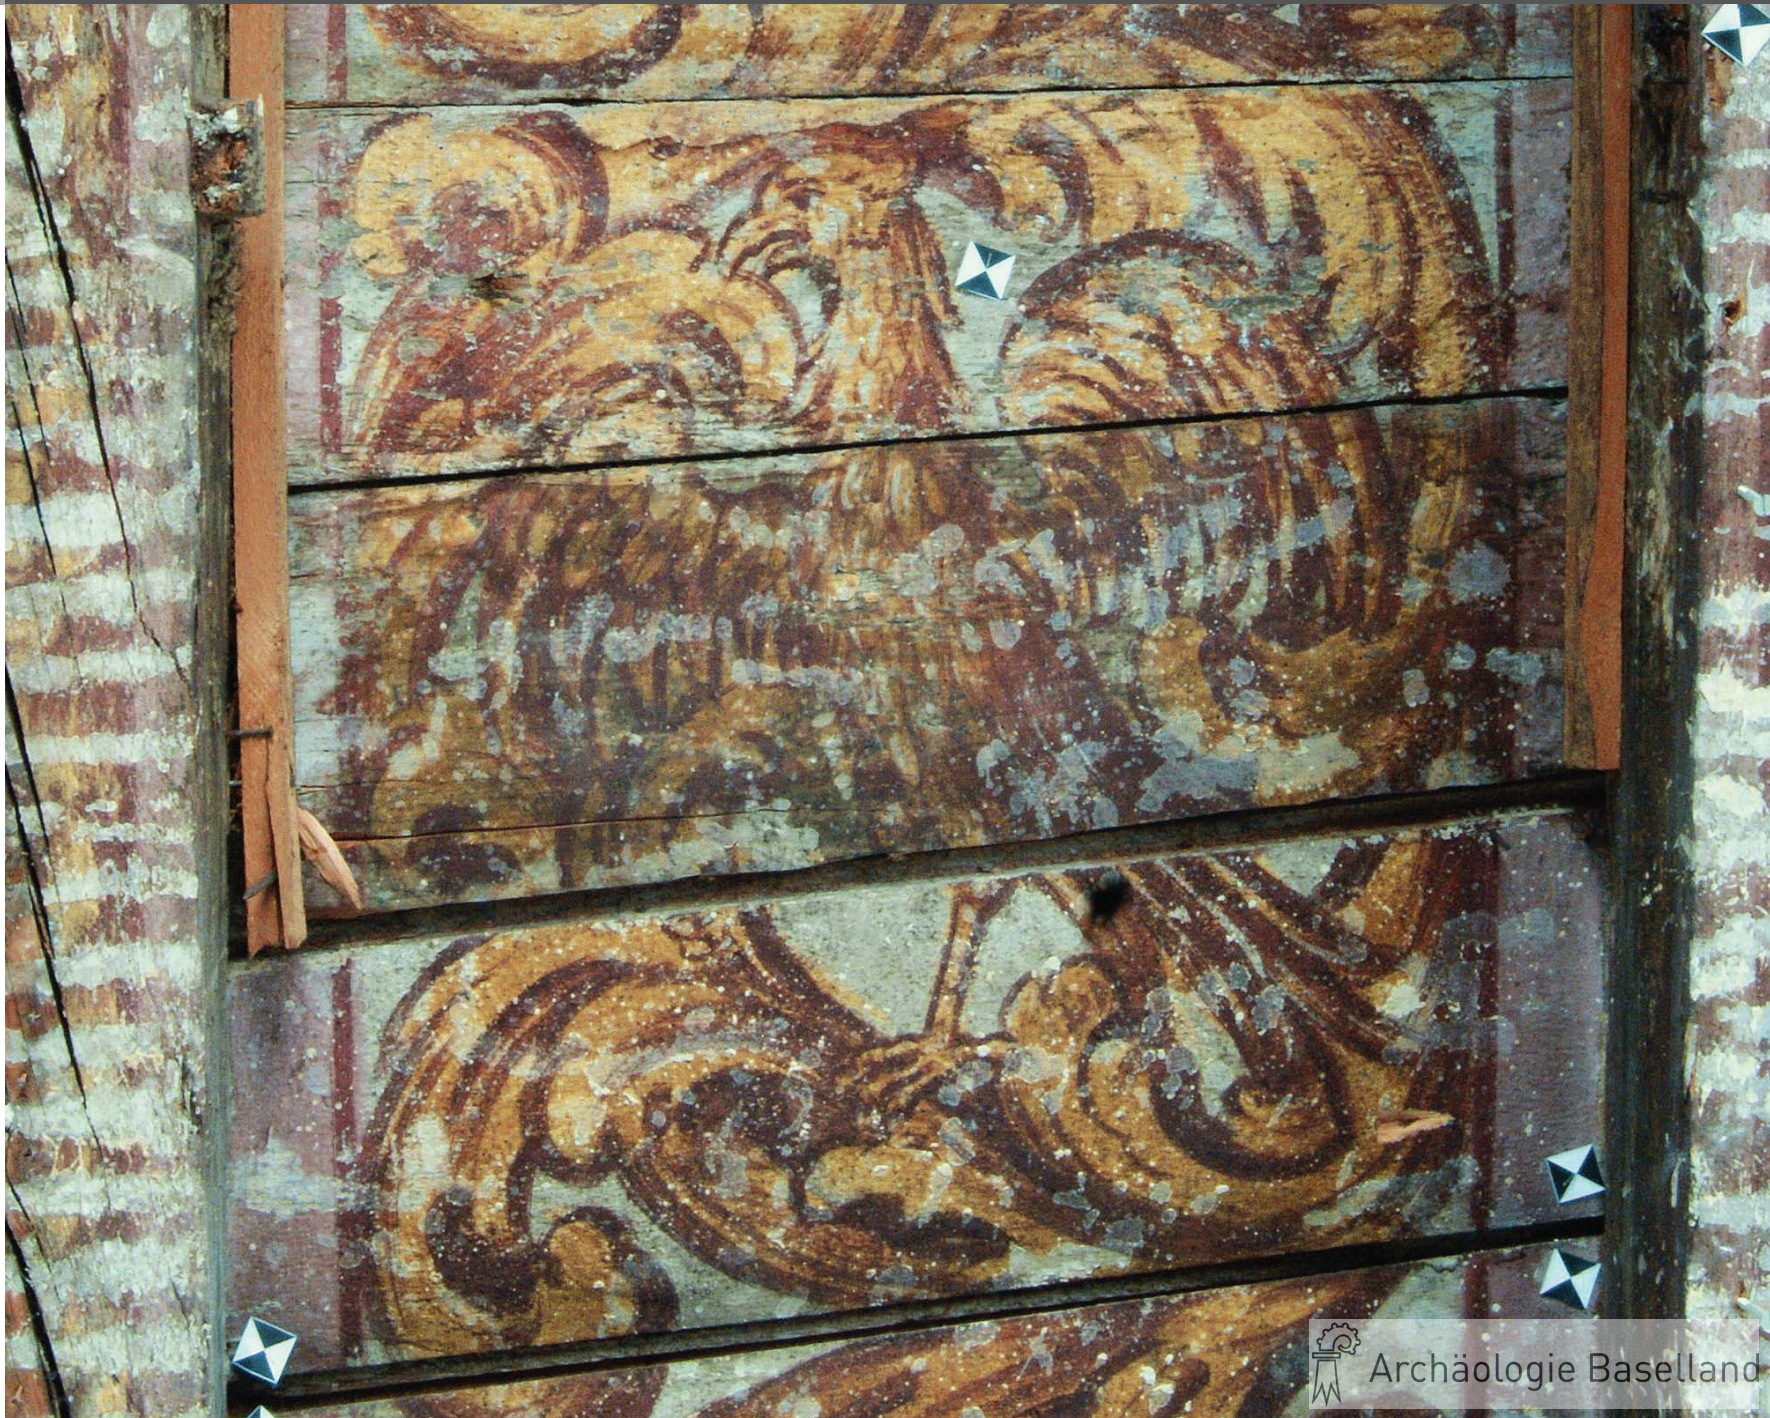
Liestal, Rathausstrasse 9.  
Ausschnitt der bemalten  
Legebretterdecke im  
zweiten Obergeschoss  
(letztes Viertel 17. Jahr-  
hundert). Der Adler  
symbolisiert Unsterb-  
lichkeit, Mut, Weitblick  
und Kraft. Er ist Sinnbild  
für den Aufstieg in den  
Himmel und die Erlö-  
sung der Seele.

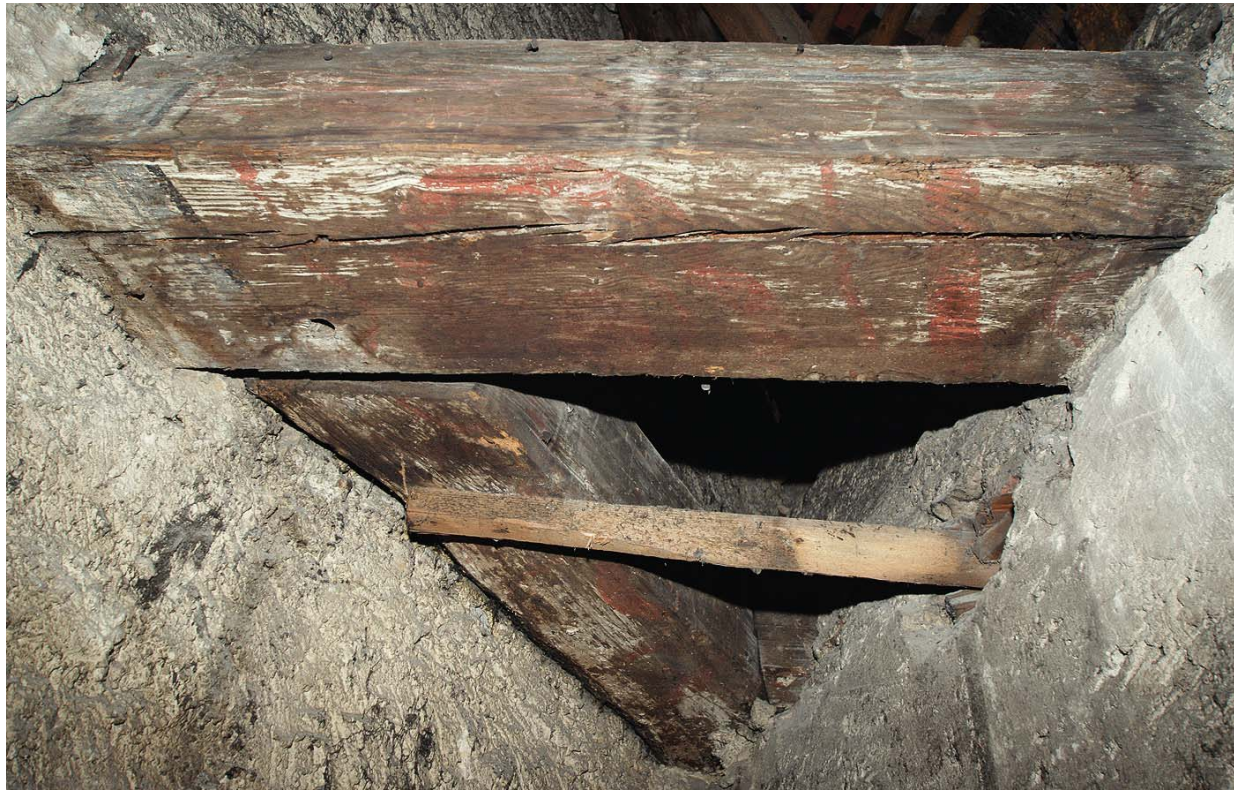
**Bemalter Deckenbal-  
ken mit rot-weisser  
Maserierung und  
grauer Umrandung,  
vermutlich 1613.**

Erneuerung der Deckenbretter ein mit Ölmalerei  
verziertes Deckentäfer, das in Fragmenten noch er-  
halten ist. An der Strassenfassade, die in der zweiten  
Hälfte des 19. Jahrhundert ersetzt wurde, sind spät-  
gotische Mehrfachfenster anzunehmen. Der Rest  
des Geschosses wurde mit einer rot-weissen Mase-  
rierungsmalerei an der Decke und grauen Begleit-  
bändern an den Wänden entlang derselben verziert.  
Das zweite Obergeschoss blieb offenbar weiterhin  
unausgebaut. Im Jahr 1613 «erhandelte» ein Herr  
Brun die Liegenschaft Nummer 9 oder 11. In die-  
ser Zeit dürften die beiden Gebäude durch Mau-  
erdurchbrüche miteinander verbunden gewesen  
sein. Es folgten diverse Innenausbauten. Das zweite  
Obergeschoss wurde endlich verputzt, wohnlich  
gestaltet und erhielt spätestens dann ein Fenster zum  
Kirchhof. Die gesamte Decke zierte wie im ersten  
Obergeschoss neu eine rot-weisse Maserierungs-

malerei. Die deckennahen Wandbereiche umrahmte  
man auch hier mit grauen Bändern. Die interne  
Erschliessung der Geschosse erfolgte über schmale  
Spindeltreppen. Im ersten Obergeschoss fanden nur  
unwesentliche Veränderungen statt: Zwei Decken-

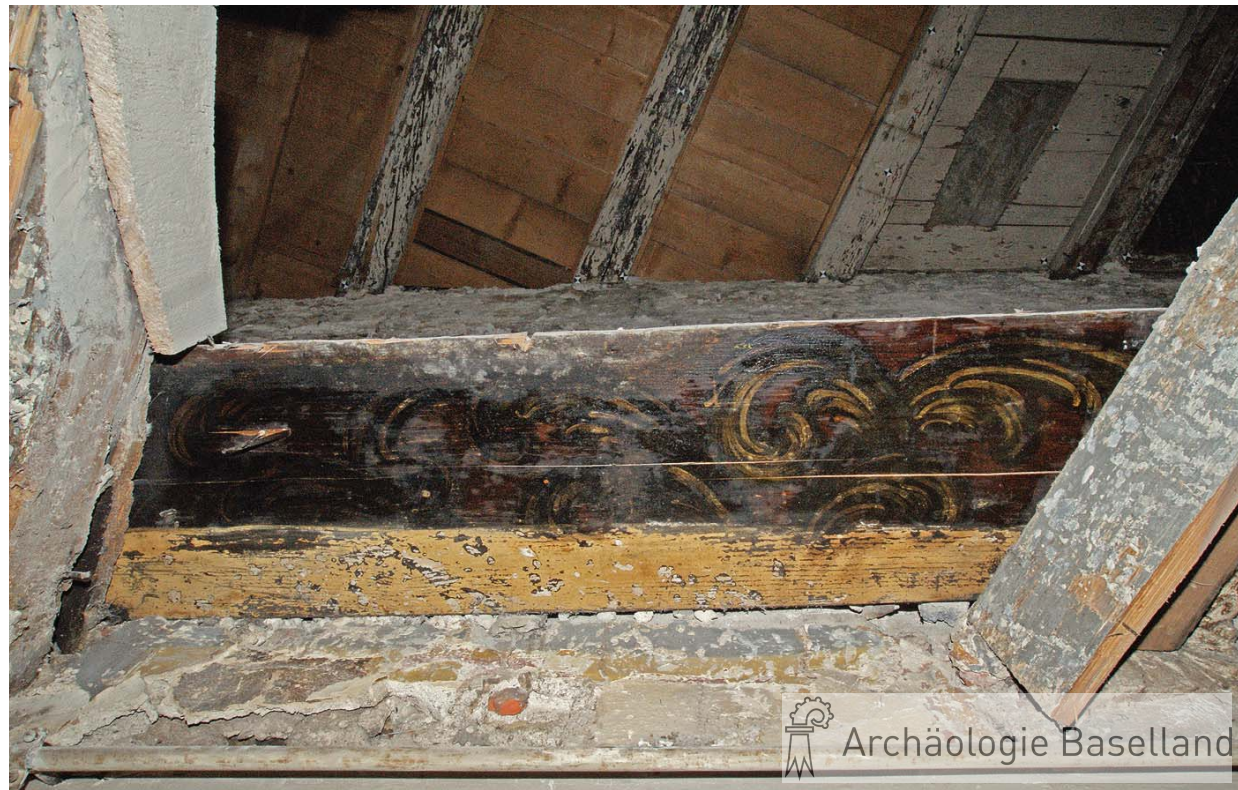
**Letztes Deckenbrett  
mit Ölfassung in  
Braun- und Gelbtönen,  
Stube im ersten  
Obergeschoss, 1607.**

Ein erster grosser Umbau erfolgte 44 Jahre später im Jahr 1607. Das Erdgeschoss wurde in eine strassen-  
seitige Stube und eine rückseitige Küche mit Herd-  
stelle unterteilt. Am hochziehenden Kamin schloss  
man im ersten Obergeschoss einen Kachelofen an,  
der fortan die Stube heizte. Diese erhielt nach der

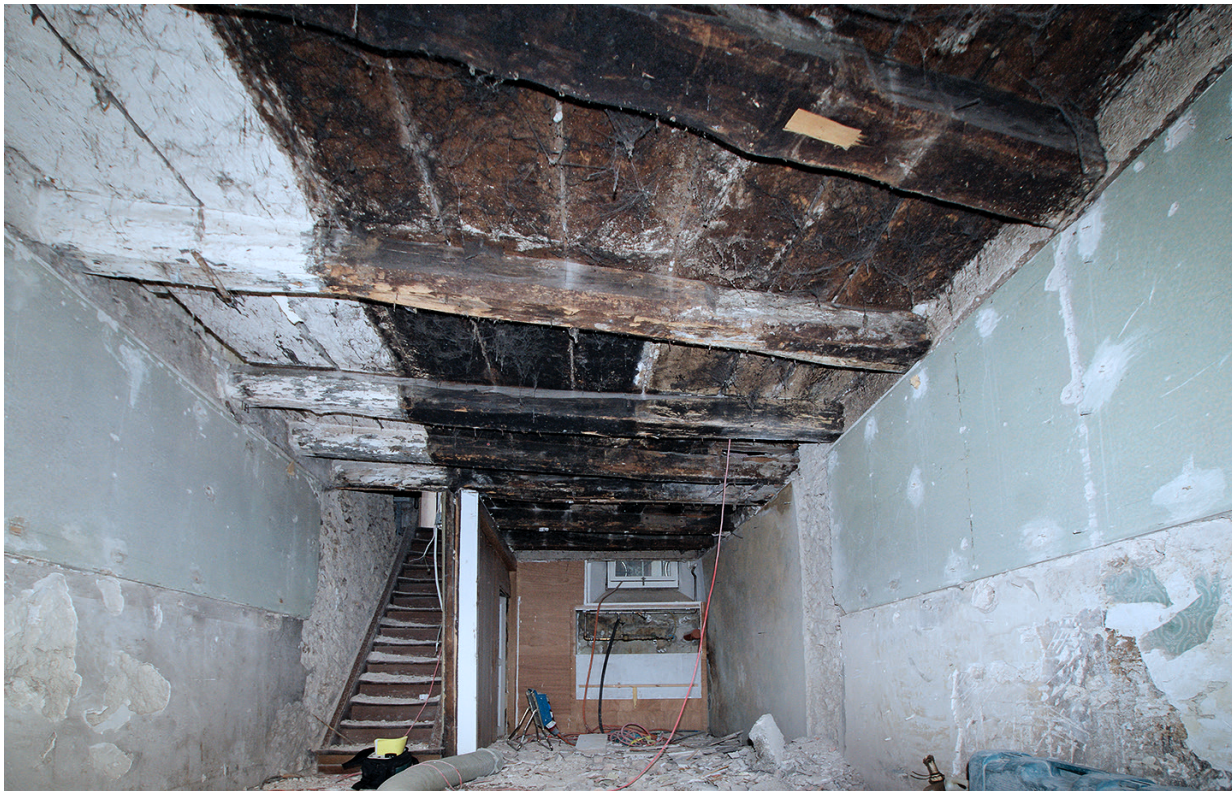
Liestal, Rathausstrasse 5.  
Die ins Jahr 1405  
datierte Balkendecke im  
Erdgeschoss.

Die dendrochronologische Datierung der Bauhölzer zeigt, dass das Haus im Jahr 1405 zusammen mit der benachbarten Liegenschaft Nr. 7 erbaut worden ist, kurz nach der Fertigstellung von Haus Nr. 3. Das Gebäude zählt somit zur ältesten Bausubstanz des historischen Stadtkerns. Es stammt aus der Zeit, in der die neue Besitzerin, die Stadt Basel, in den Wiederaufbau und den Ausbau des Landstädtchens investiert hat, nachdem dieses 1381 nach der Heimsuchung durch Herzog Leopolds Truppen grösstenteils einem Brand zum Opfer gefallen war. Reste eines abgebrannten Vorgängerbaus finden sich denn auch in der Giebelmauer zwischen Nr. 5 und Nr. 3, wobei die genaue Zuweisung unklar bleibt.

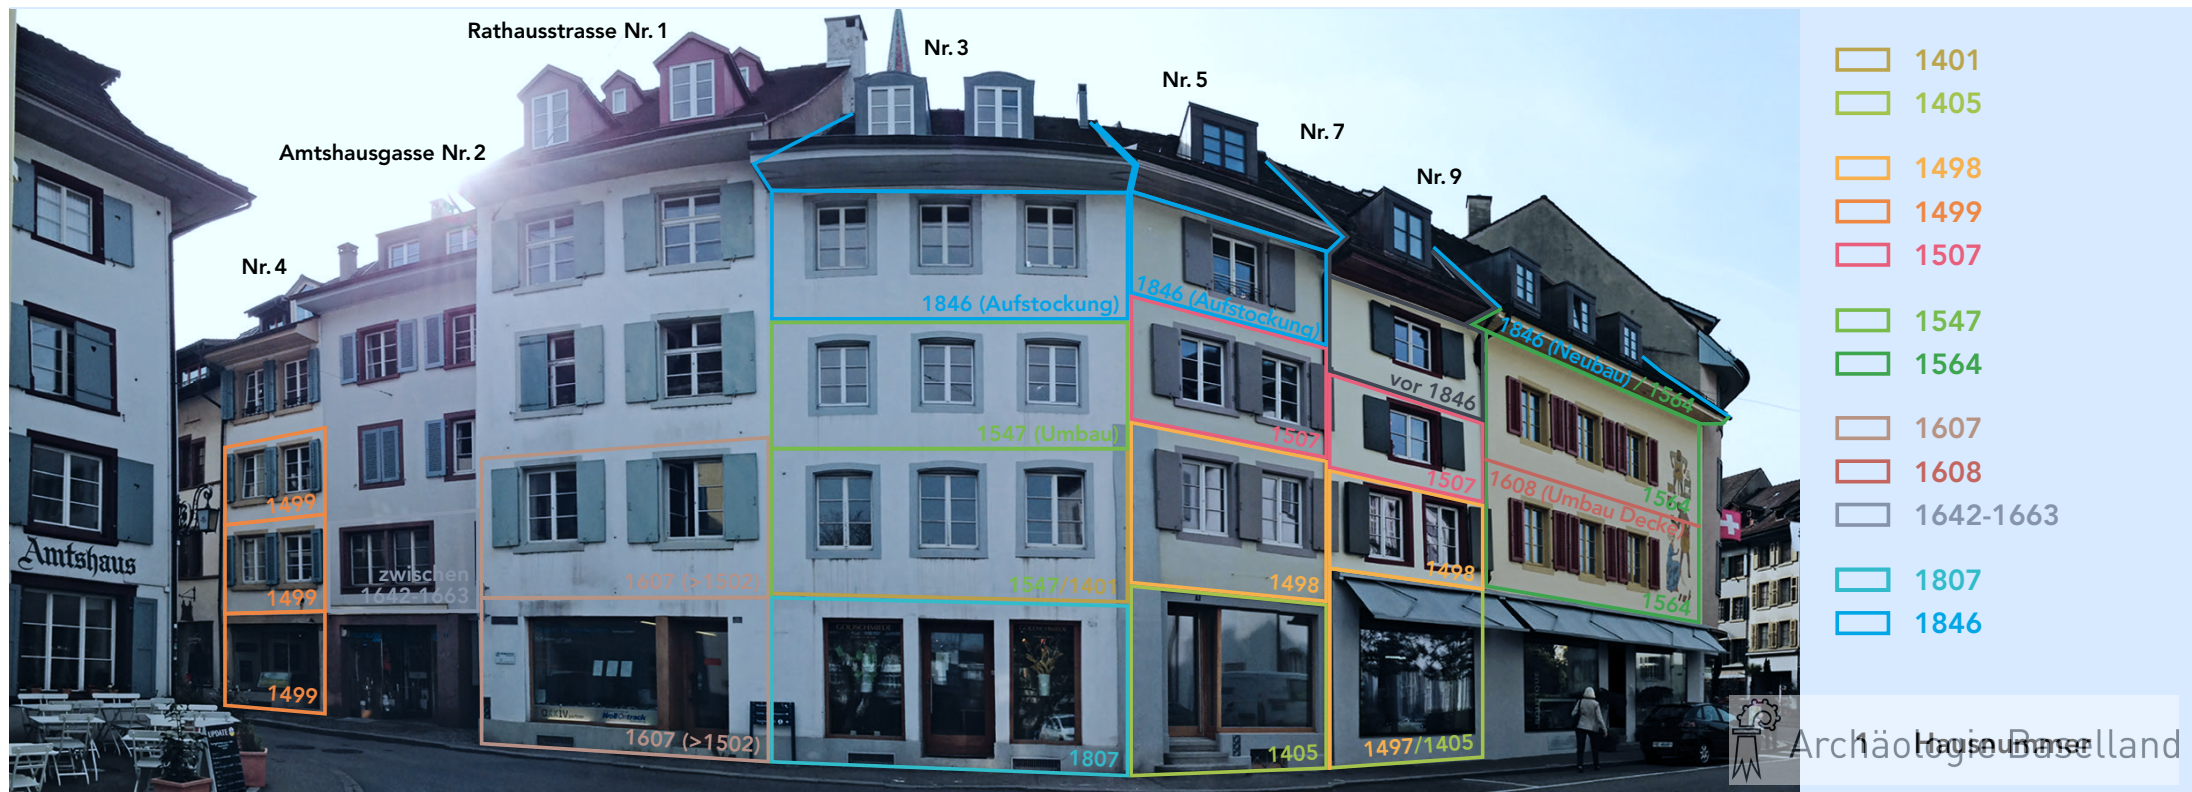
Die Bauabfolge der  
 Geschosse zeigt die  
 Gassenentwicklung.

akten und dem Ergebnis der Holzdatierung zu schliessen, wurde die Liegenschaft Nr. 5 spätestens 1846 zusammen mit Nr. 3 um ein Geschoss erhöht und mit dem aktuellen Dachstuhl versehen. Das parzellenübergreifende Eigentum wechselte also von Haus Nr. 7 zu Haus Nr. 3.

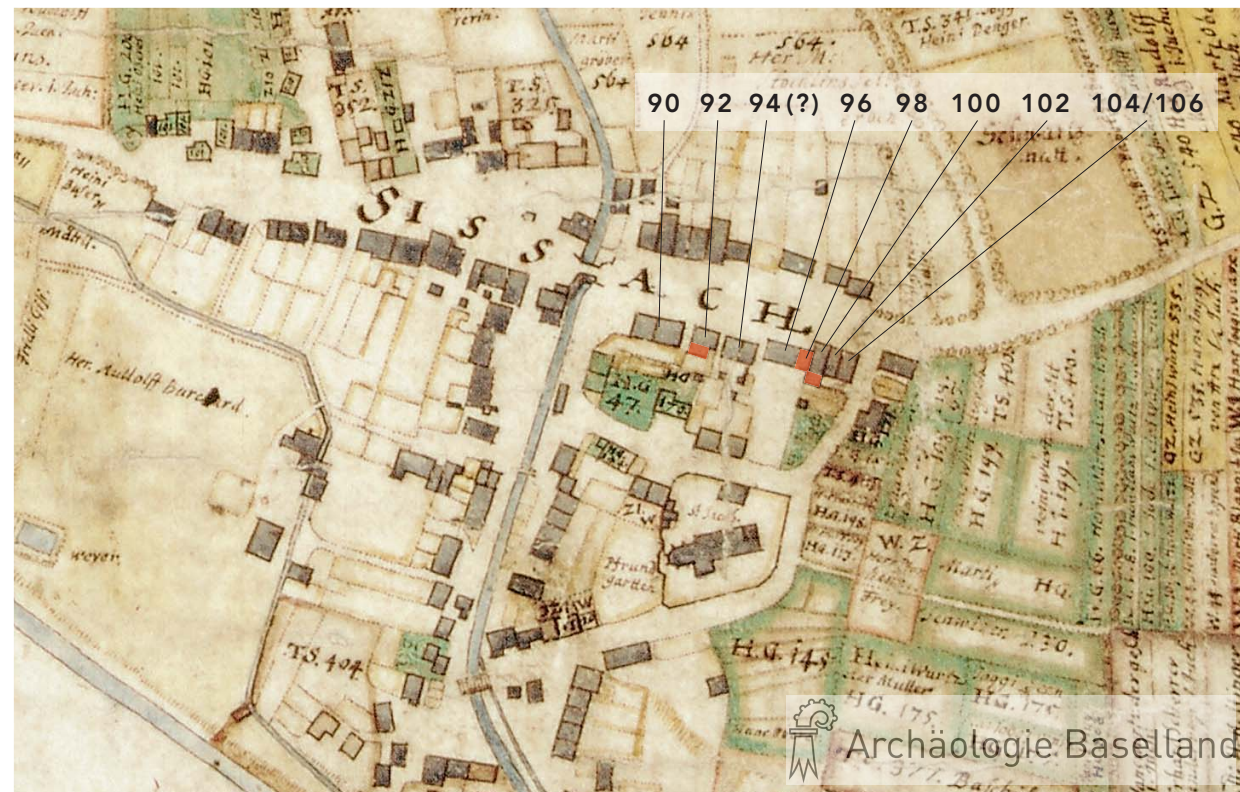
**Im jüngeren Ortsplan von Georg Friedrich Meyer von 1689–92 sind die An- und Neubauten seit 1681 rot hervorgehoben. Süden ist oben!**

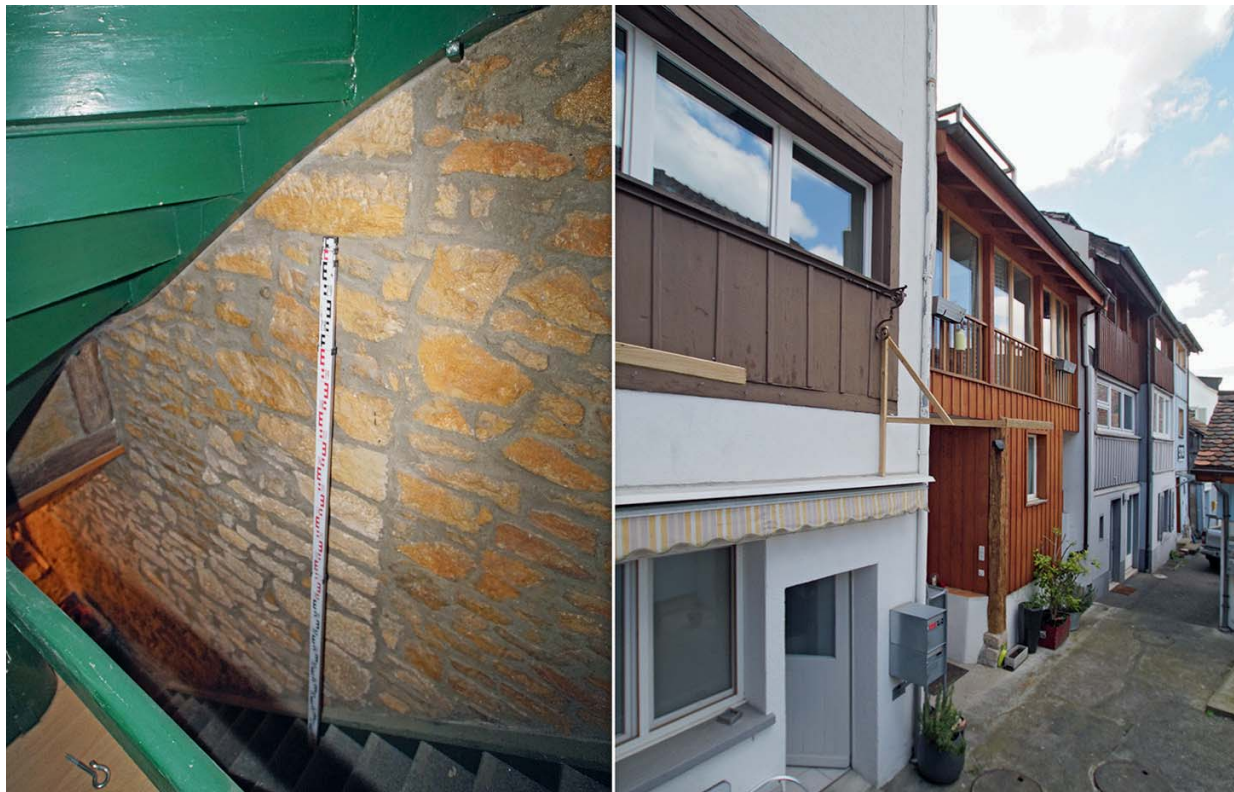
**Die Mauerecke von Haus Nr. 100 mit angebauter Nr. 98 (links) und die mit Lauben versehenen Rückseiten der Häuser (rechts).**

Hinten hinaus in Richtung Norden sind die Gebäude Nr. 100–106 durch Laubenanbauten nachträglich erweitert worden. Somit waren unabhängige Zugänge in die jeweils im Obergeschoss liegenden Wohnungen möglich. Gebäude 100 erfuhr seine Erweiterung und einen Ausbau der Wohnfläche bereits in den 1680er Jahren, wie im Vergleich der beiden innerhalb von acht Jahren entstandenen Planaufnahmen von Georg Friedrich Meyer abzulesen ist. Wann seine Aufstockung erfolgte, ist bisher unbekannt. Auch Nr. 98 und die rückwärtige Erweiterung von Nr. 92 stammen aus dieser anscheinend bautintensiven Zeit, in der die Häuser im Hinblick auf eine höhere Belegungsdichte modifiziert und in mehrere Haushaltungen unterteilt wurden. Im ganzen Kanton kennen wir

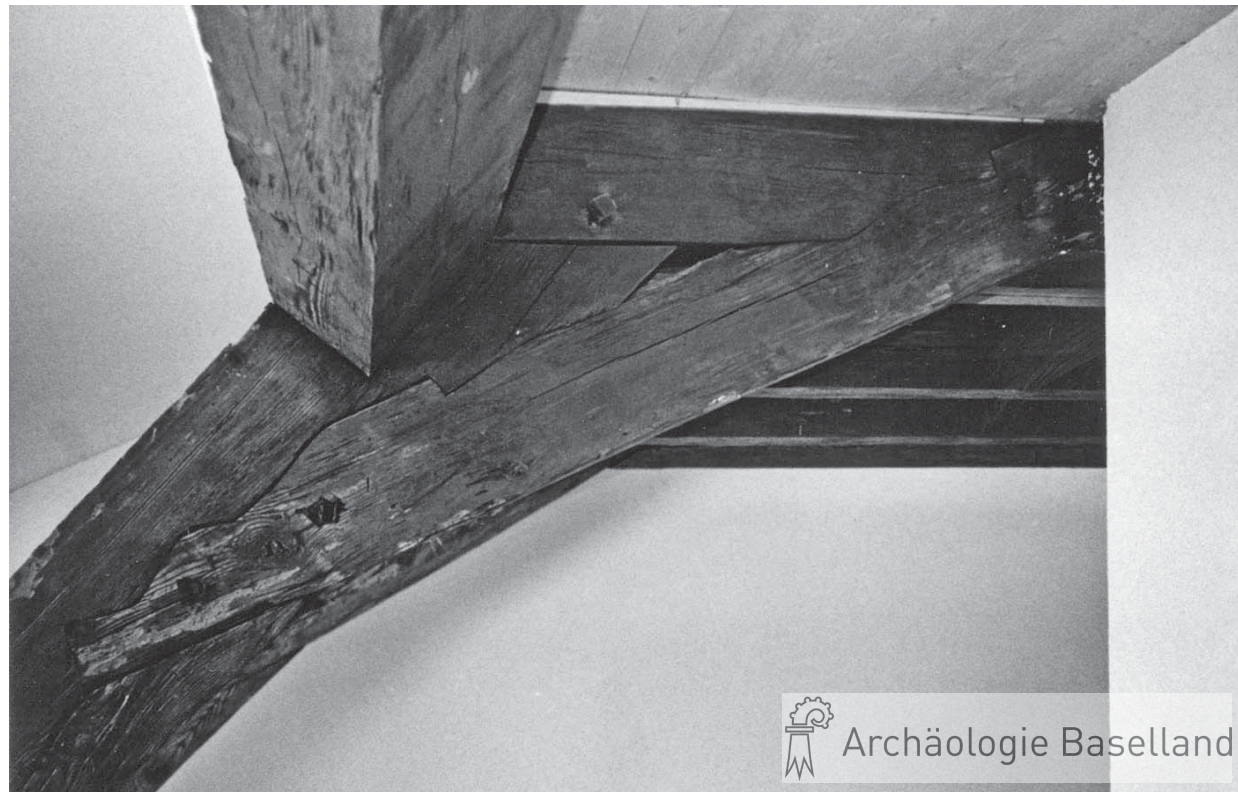
**Der westliche Binder der Nordseite mit angeblattetem Kopfband von Haus Nr. 102 (Jakob Steinmann, August 2000).**

Ein bemerkenswertes Detail findet sich in Nr. 102: Hier sind vom liegenden Dachstuhl zwei Binder mit angeblatteten Kopfbändern erhalten. Die Bänder steifen die Stuhlstreben mit den Kehlbalken aus und lassen diese somit die Funktion der fehlenden Spannriegel übernehmen. Die Blätter sind vielfältig und uneinheitlich geformt mit Haken und geschwungenen Stirnen. Die im Querschnitt rechteckige Mittelfette verläuft parallel zu den Sparren und ist in eigentümlicher Weise auf ihrer Oberseite nicht horizontal abgeschrägt. Dass die schräg liegende Mittelfette Ausschnitte mit horizontalem Grund für die Aufnahme der Kehlbalken aufweist, wirkt nach Meinung von Jakob Steinmann unbeholfen oder zeugt von einer eben neu aufkommenden Konstruktionsart. Vergleiche sind bisher keine bekannt.
